## Ergebnisbericht

Nr.: P 1155-2 / 2013

Stück / Produkt	Überw.-Grundlage	Bezeichnung n. Norm / Rili.
Über die Prüfung von : 1 Versuchsfeld Feldversuch an Prüffläche Werk Aschaffenburg	Merkblatt für wasserd. Befest. v. Verkehrsfl.	Prüfbelag Nemaninga, gealtert Fischgrätverband

## Bestimmung des Durchlässigkeitsbeiwertes an einer Pflasterfläche mit einer Fugenbreite von 4 mm

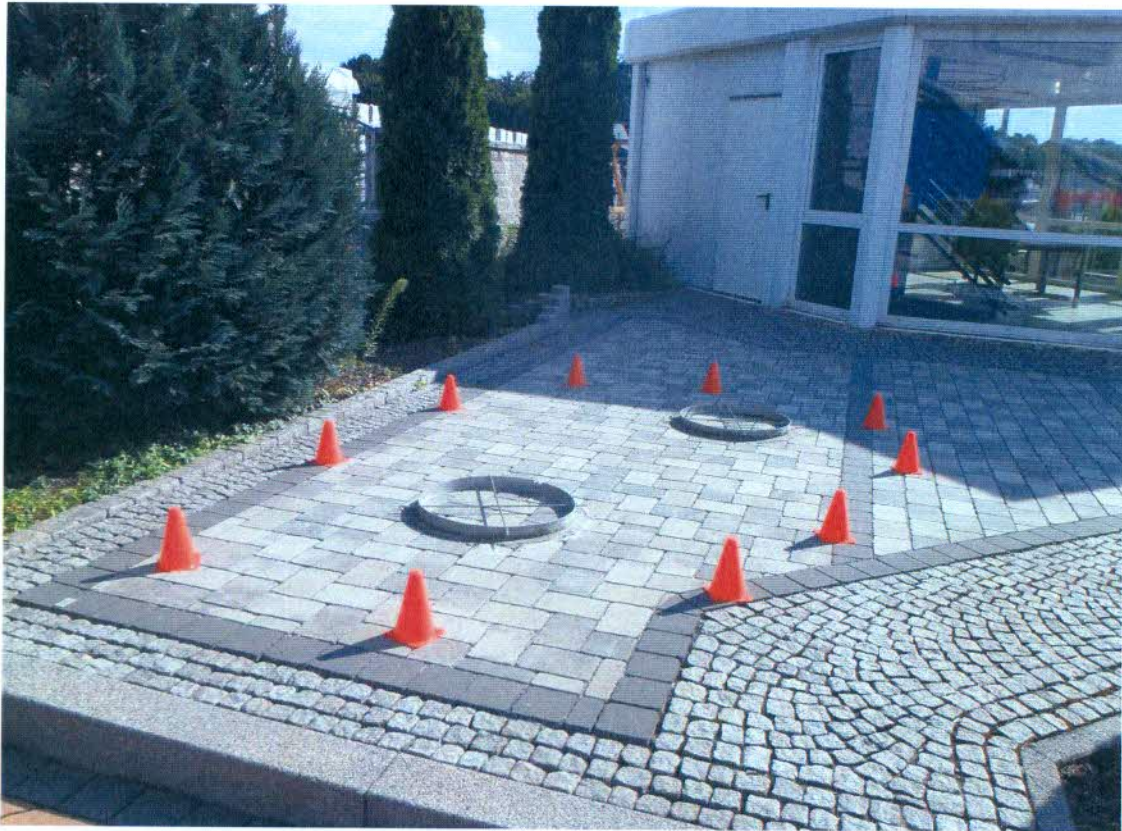
Bild: Nemaninga, gealtert, Fischgrätverband

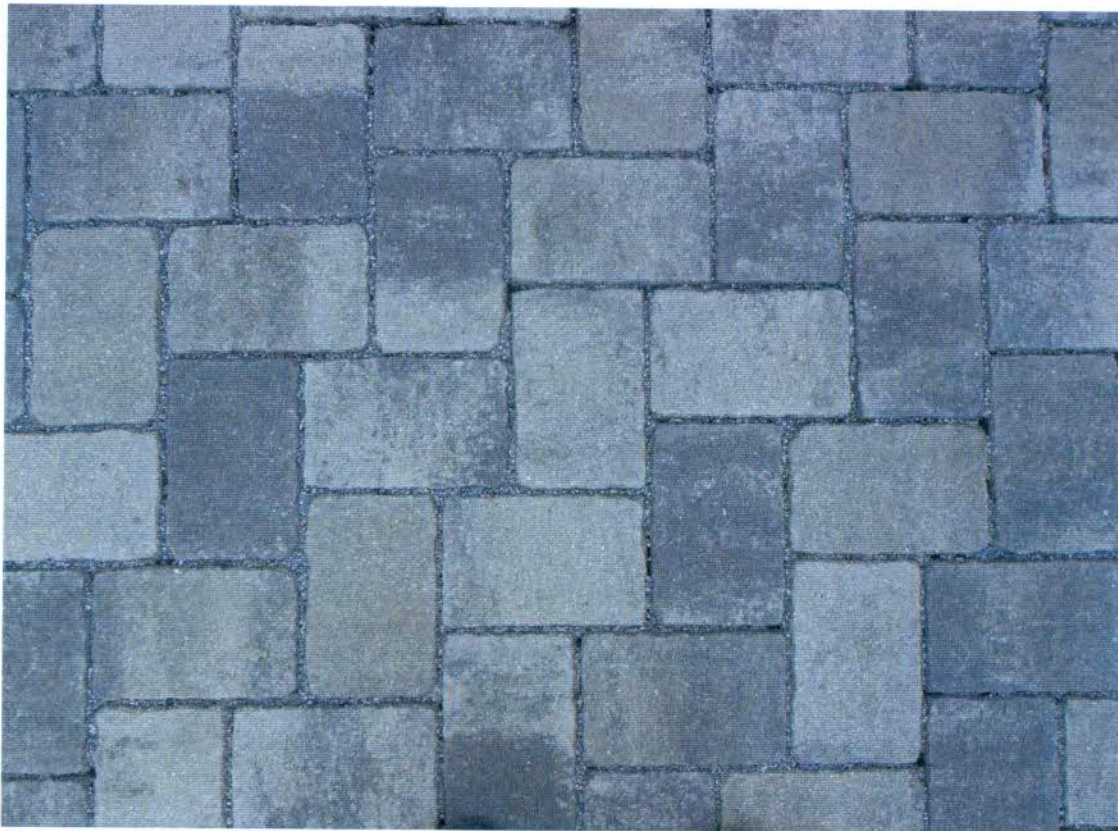
Bild: Nemaninga, Verlegebild Fischgrätverband
